# BASILIQUE NOTRE-DAME-DE-L'OSIER

DIAGNOSTIC GENERAL DE L'ETAT STRUCTUREL, SANITAIRE ET  
PATRIMONIAL DE LA BASILIQUE NOTRE-DAME-DE-L'OSIER

JANVIER 2019

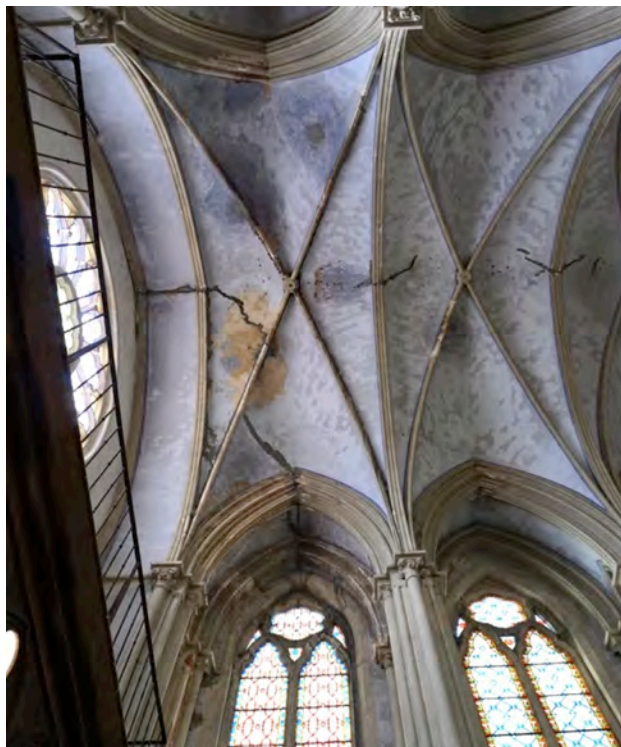
Ces fissures sont pour la grande majorité apparues lors du tremblement de terre qui a La plupart ont déjà fait l'œuvre de reprises, notamment sur les voûtes et les maçonneries. D'autres sont visiblement apparues après cet événement et non jamais été traitées. Ces dernières, dépourvues de témoins de lecture aujourd'hui, pourraient être évolutives.

*Traces de fissures colmatées sur les voûtes*

L'ensemble des fissures de l'édifice devra être mis sous surveillance le plus tôt possible, dès le lancement des premières études de projet de restauration, afin de contrôler la stabilité ou l'évolution plus ou moins rapide des mouvements.

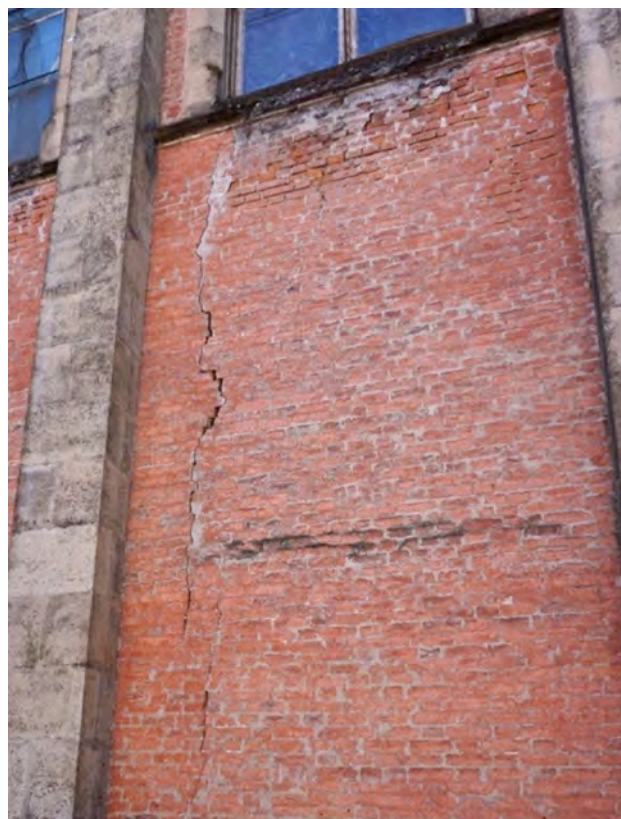
*Fissure sur le « remplissage » en brique de l'élévation Ouest*

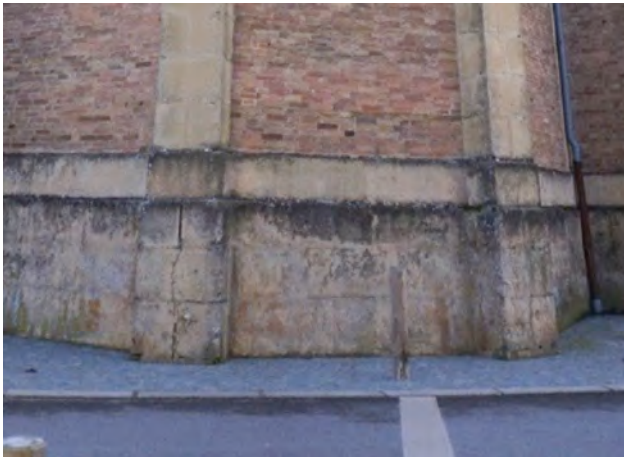
Certaines bases de contrefort en pierre de taille ou en ciment moulé ont également subies des contraintes ayant entraîné la formation d'une fissure verticale.

*Fissure verticales sur les soubassements des contreforts*

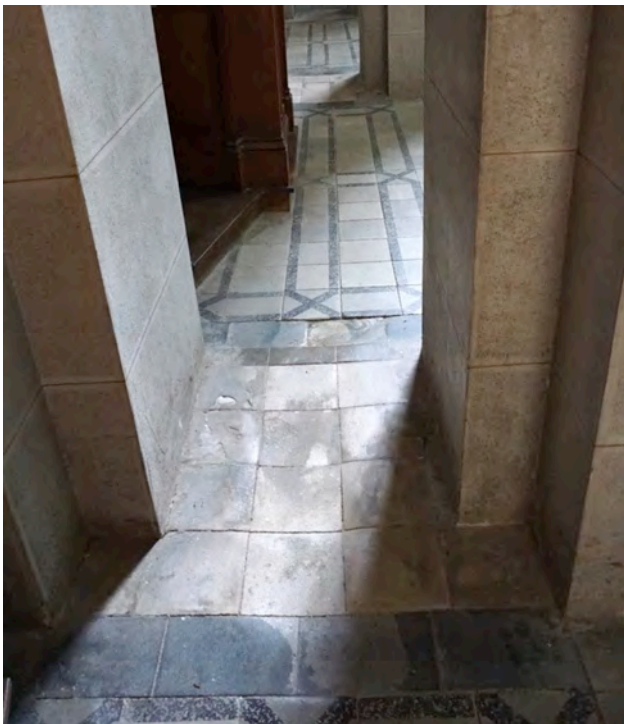
Cette hypothèse est également étayée par des déformations importantes au niveau du dallage, particulièrement visibles dans le collatéral Ouest.

Il est fort probable que ce tassement, à l'origine de la grande majorité des désordres de l'édifice, soit une des conséquences du tremblement de terre déjà mentionné plus haut. En revanche, déstructuré par cet événement, le sous-sol a probablement trouver une nouvelle stabilité depuis, mais une stabilité précaire, davantage au sujet aux variations climatiques et hydrométriques entraînant des mouvements de la construction.

*Déformation du dallage au sol au niveau du collatéral Ouest*

L'observation de tassements au niveau du sol nécessite la réalisation d'une étude géotechnique confiée à un cabinet spécialisé pour vérifier la portance du sol et préconiser, si nécessaire, des injections de résine expansive dans le sous-sol pour remédier à ces désordres.

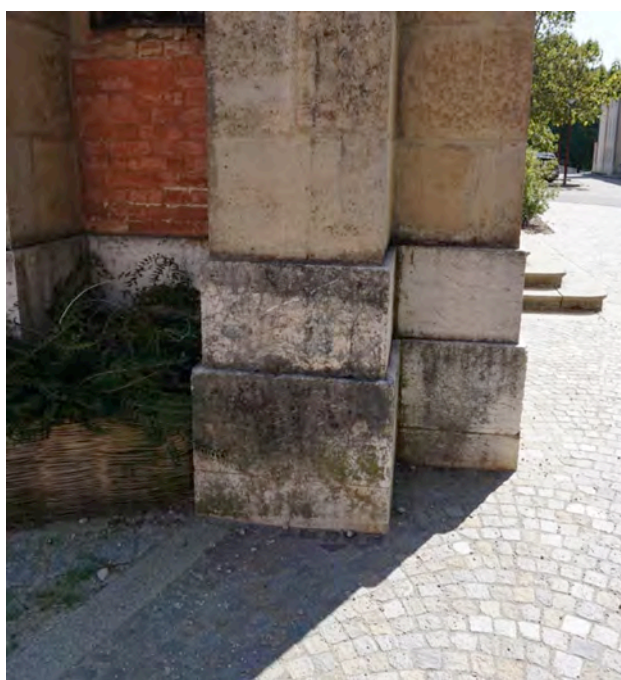
Ces dernières, très exposées, sont particulièrement encrassées en raison notamment des eaux de ruissellement et du développement des mousses et des lichens.

*Détail de l'encrassement des soubassements en pierre*

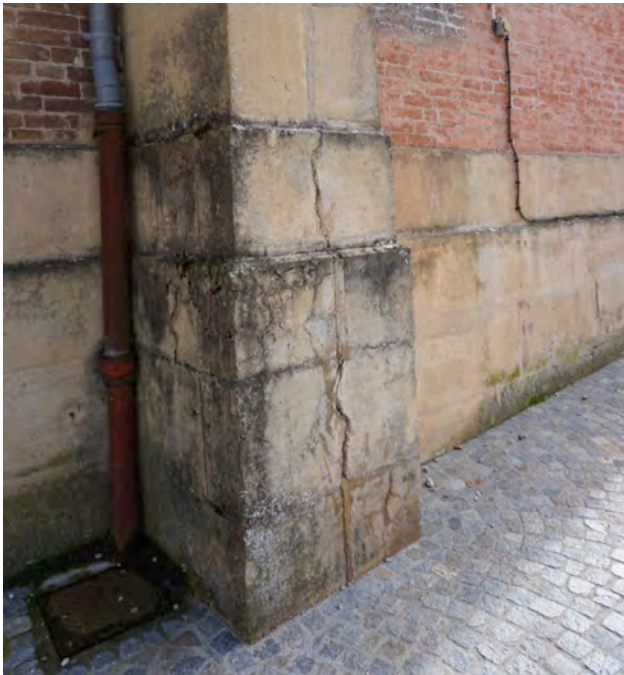
Détail des fissures en pieds de contrefort

À la base de certains contreforts, notamment sur l'élévation Ouest et le chevet, les pierres en « boutisse » se sont fendues en deux suivant une ligne verticale médiane.

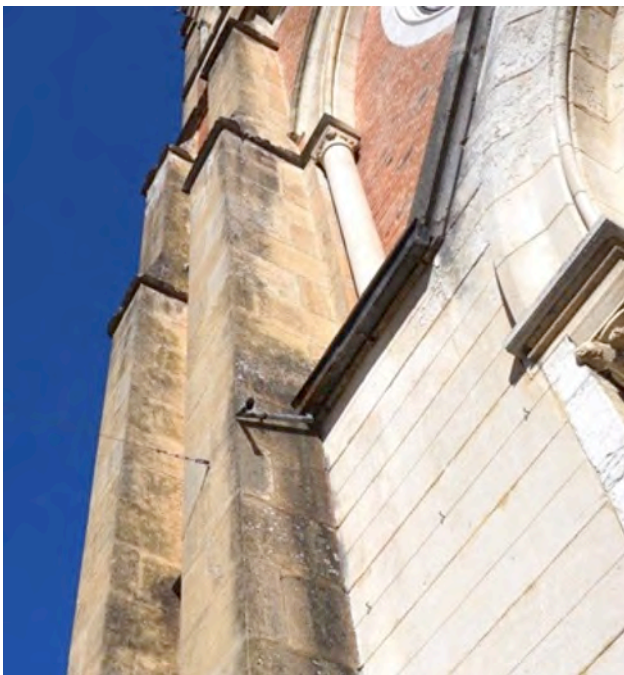
D'autre part on constate également des altérations de surface de l'épiderme des blocs de ciment.

Aux endroits les plus exposés ma couche de superficielle de protection a disparue, laissant à jour les galets et gravillons de la structure. L'eau finit par s'infiltrer à l'intérieur des

Détail du niveau d'encrassement des éléments en ciment moulé

bloques provoquant des dégradations importantes suite aux cycles gel/dégel successifs.

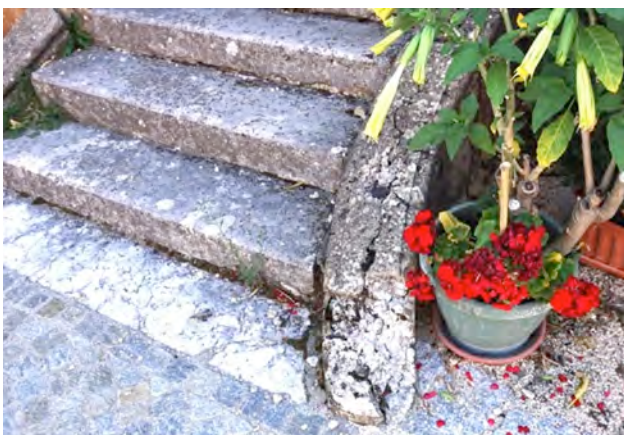
Détail de l'état de l'embranchement de la porte latérale Ouest

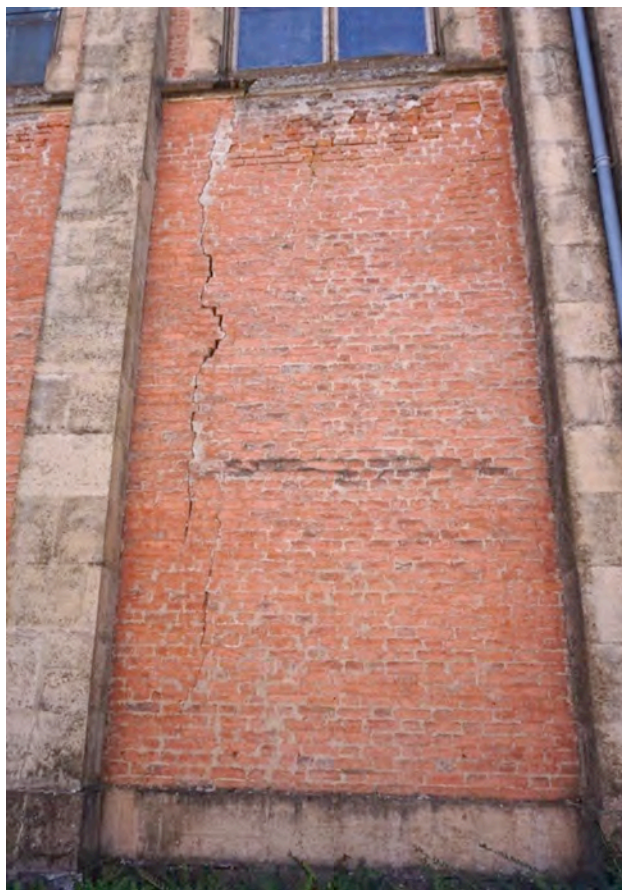
Détail d'une fissure traversante sur l'élévation Ouest

Que ce soit en élévation ou sur les voûtes, on voit très nettement les effets des mouvements de sols par la formation de fissures traversantes horizontales et verticales, par endroit continues depuis le sol jusque sous la clef de voûte (1<sup>ère</sup> travée en entrant dans l'édifice).

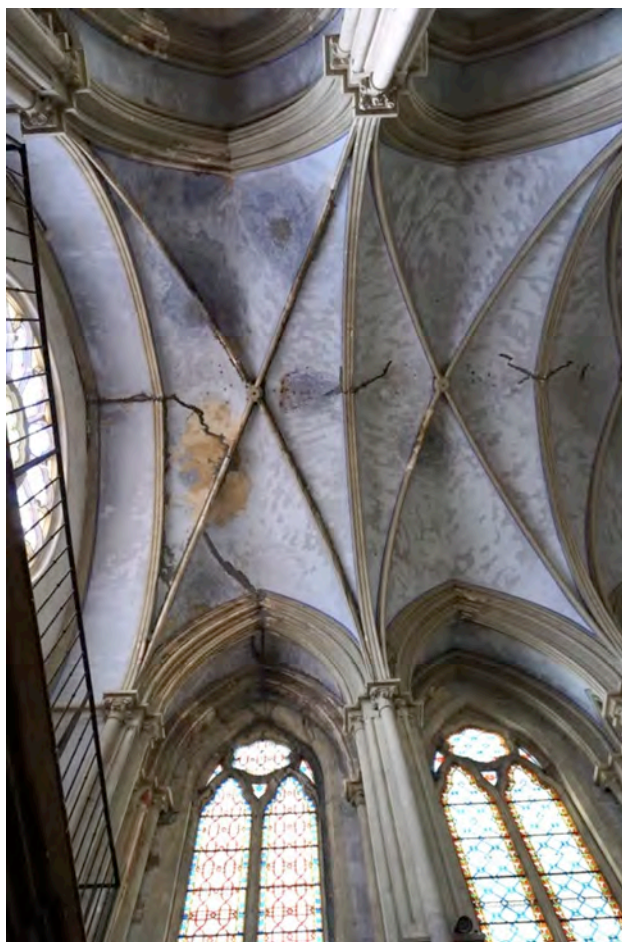
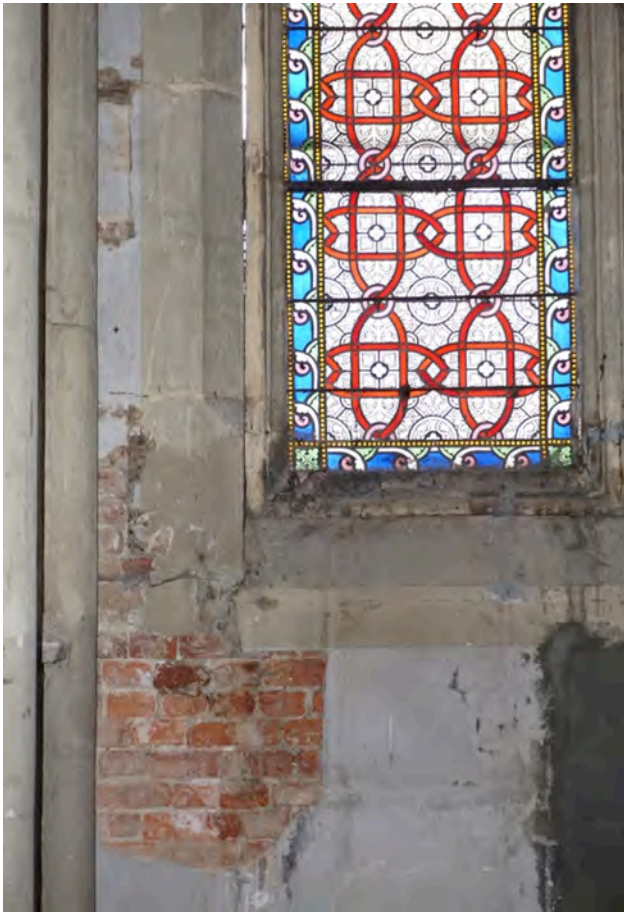
Au niveau des voûtes, les fissures longitudinales au-dessus de la clef trahissent une décompression du système dynamique et une légère ouverture de la voûte en son centre. Néanmoins, sur la partie Sud de l'édifice, les reprises réalisées après le tremblement de terre ne semblent pas avoir beaucoup évoluées.

Détail des fissures sur les voûtes en briques

*Détail des fissures sur les voûtes en briques*

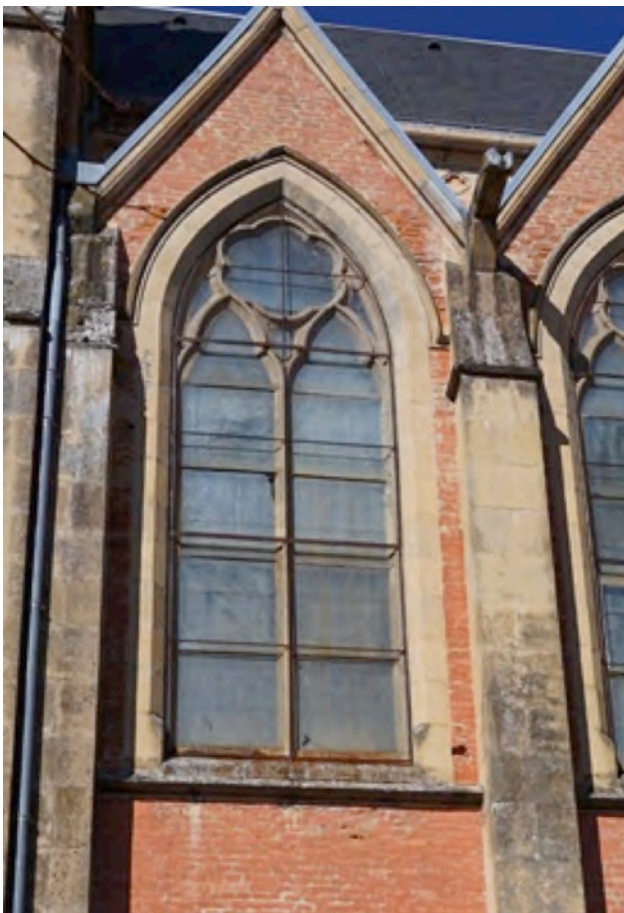
*Grille de protection extérieure des vitraux rouillée*

Les grilles de fixation extérieures sont vétustes et complètement corrodées. Par conséquent les ruissellements d'eau de pluie ont entraîné des dépôt d'oxyde de fer tachant les blocs de ciment moulé.

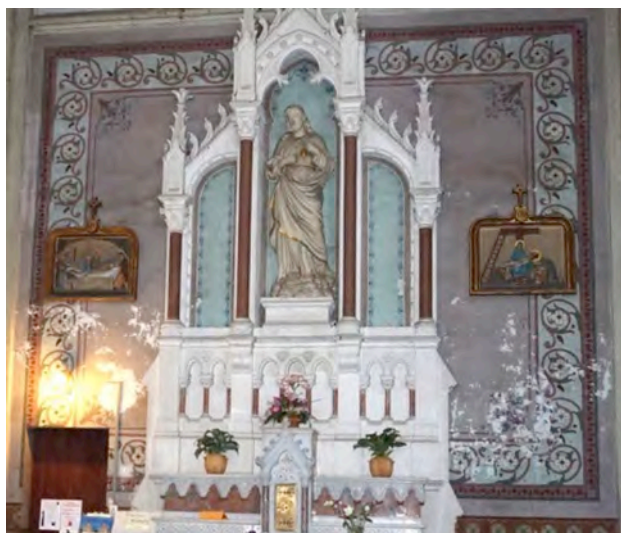
*Détail du décor peint derrière l'autel du Sacré-Cœur*

Dégradé en partie basse (décollement de la couche picturale), cet élément, au demeurant très élégant et mérite d'être consolidé ; restauré et mis en valeur.

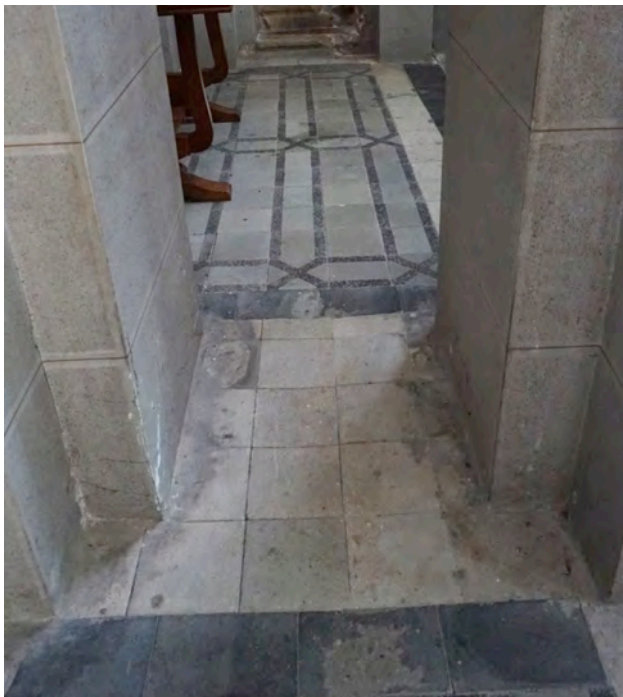
*Détail des déformations du sol au niveau du bas-côté Ouest*
